COMUNE DI CRESCENTINO

PIANO REGOLATORE GENERALE
VARIANTE STRUTTURALE N.3

ANALISI GEOLOGICO-TECNICA

**RELAZIONE ILLUSTRATIVA DEL RILEVAMENTO
DELLA CARTA DEI PROCESSI E DEGLI EFFETTI
(RAPPORTO D'EVENTO)**

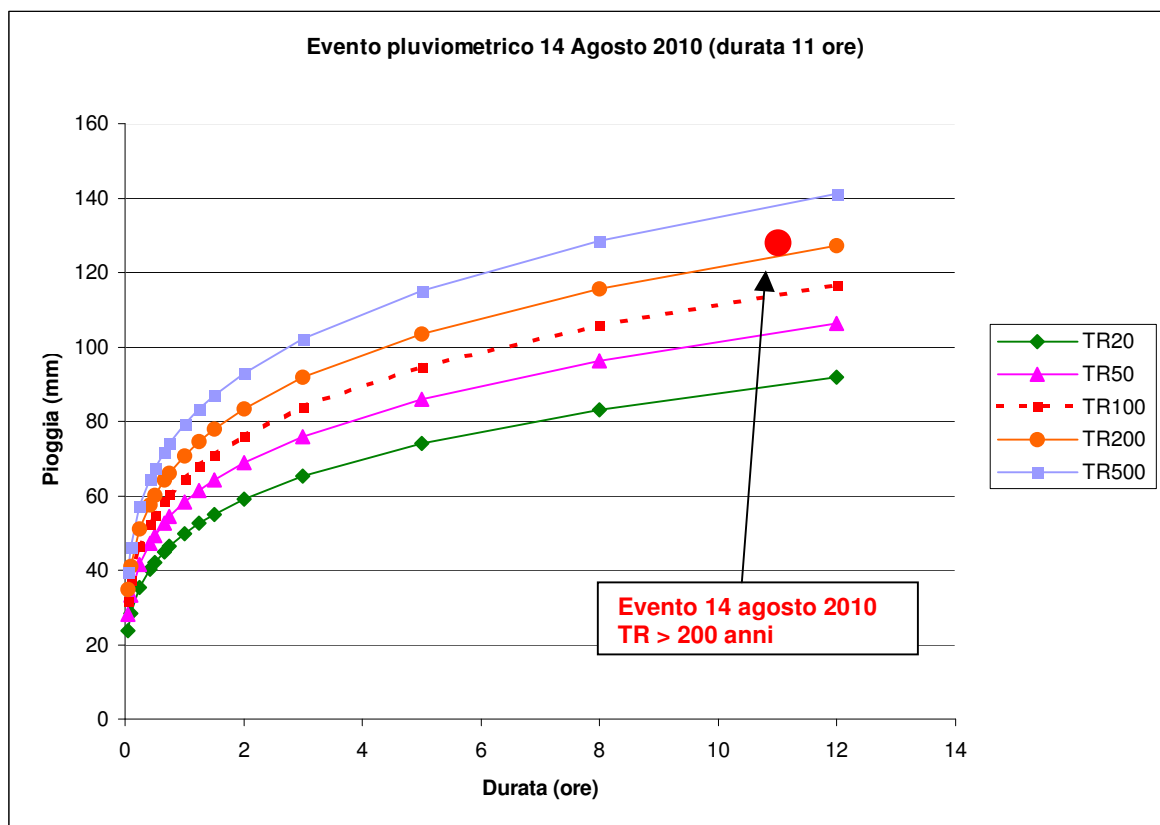
Figura 4. Curve di probabilità pluviometrica per diversi tempi di ritorno della cella BL97 (zona a nord del concentrico); all'evento complessivo con durata 11 ore (128 mm dalle 11 alle 22) è attribuibile un Tempo di Ritorno superiore a 200 anni

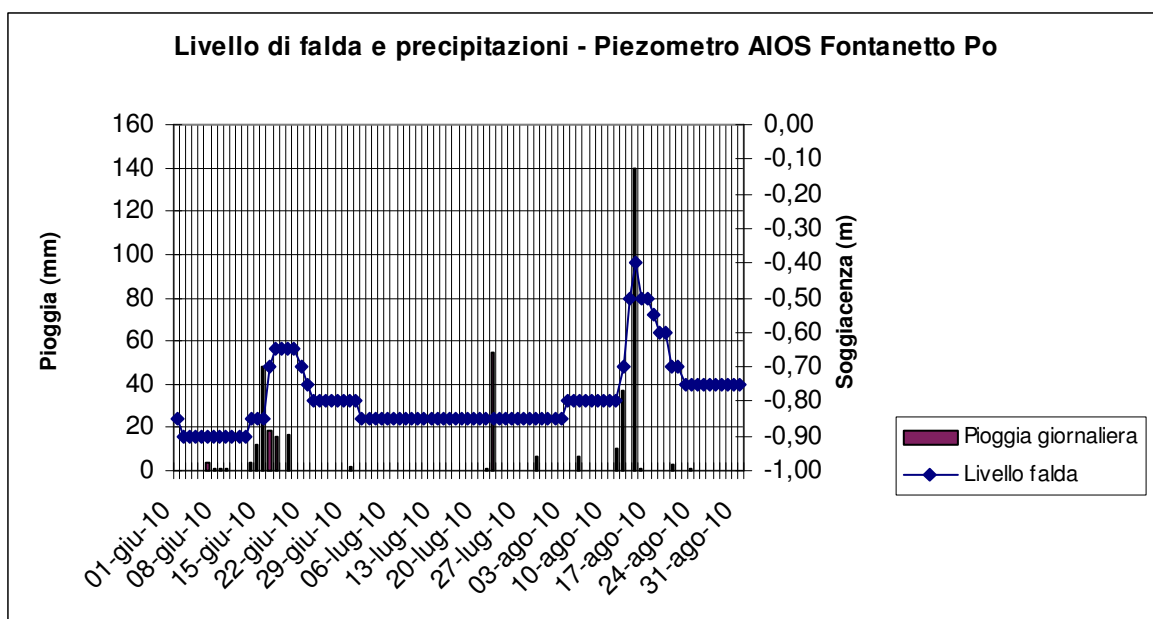
Nel dettaglio, la sovrapposizione delle variazioni di livello della falda con le precipitazioni dell'estate 2010, conferma che la risalita anomala del 14 agosto è stata alimentata dalle precipitazioni dei giorni precedenti, con una repentina riduzione della soggiacenza, che a Fontanetto sembra essere stata, in valore assoluto, di entità inferiore rispetto a quella registrata nel concentrico di Crescentino.

Figura 9. Confronto dei livelli di falda con le precipitazioni giugno-agosto 2010.
