COMUNE DI CRESCENTINO

PIANO REGOLATORE GENERALE VARIANTE STRUTTURALE N.3

RELAZIONE GEOLOGICA

Torino, Novembre 2016

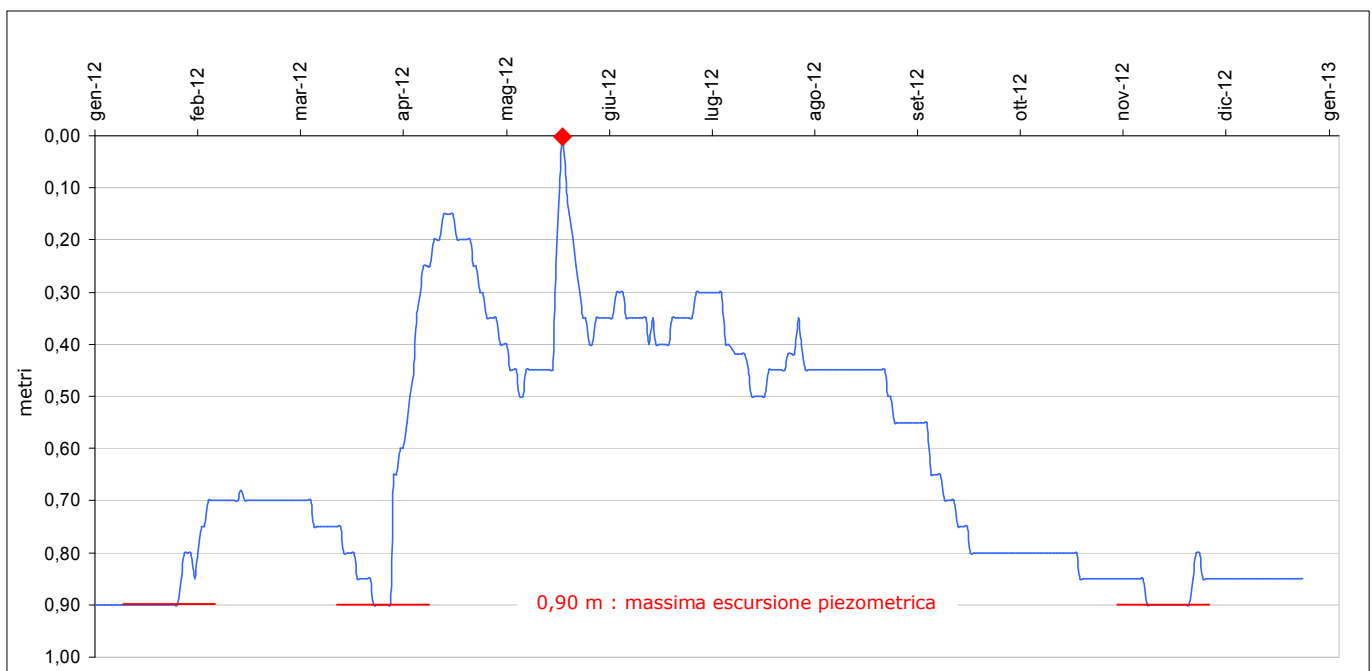
Fig. 10 – Andamento dell'escursione piezometrica nel periodo Gennaio 2012–Dicembre 2012 al piezometro AIOS installato in Comune di Fontanetto Po

Il grafico di figura 10 restringe l'esame dell'oscillazione piezometrica al periodo Gennaio-Dicembre 2012, ultima serie annuale al momento disponibile. Nell'anno si rileva un'escursione della falda pari a 0,9 m, con massimo positivo collocato circa alla metà del mese di maggio, e minimi distribuiti nel periodo invernale (novembre-marzo).

L'andamento piezometrico conferma l'influenza diretta delle pratiche irrigue risicole sul regime della falda. La rapida risalita che si rileva nel mese di aprile registra infatti le operazioni di adacquamento; analogamente, la progressiva depressione piezometrica nel periodo settembre-ottobre consegue allo svuotamento delle camere di risaia, che avviene alla fine di agosto.
