COMUNE DI CRESCENTINO

PIANO REGOLATORE GENERALE VARIANTE STRUTTURALE N.3

RELAZIONE GEOLOGICA

Torino, Luglio 2015

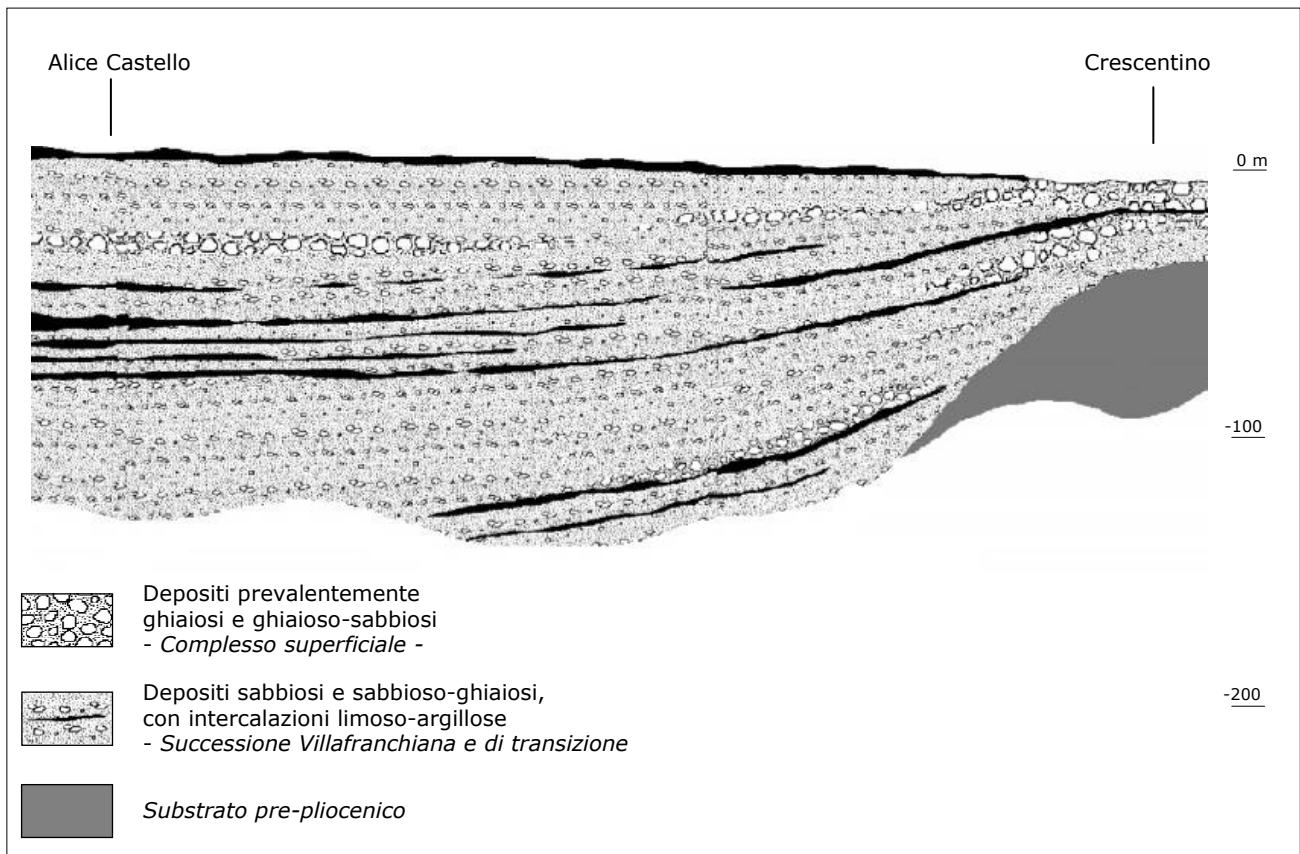
Fig. 1 - Sezione idrogeologica rappresentativa
Rielaborata da: Provincia di Vercelli (2006) - Le acque sotterranee della pianura vercellese

La figura 1 (alla pagina seguente) riporta la sezione geoidrologica rappresentativa per tale settore della pianura vercellese, ed individua le unità litologiche che consentono l'individuazione dei citati complessi acquiferi fondamentali.

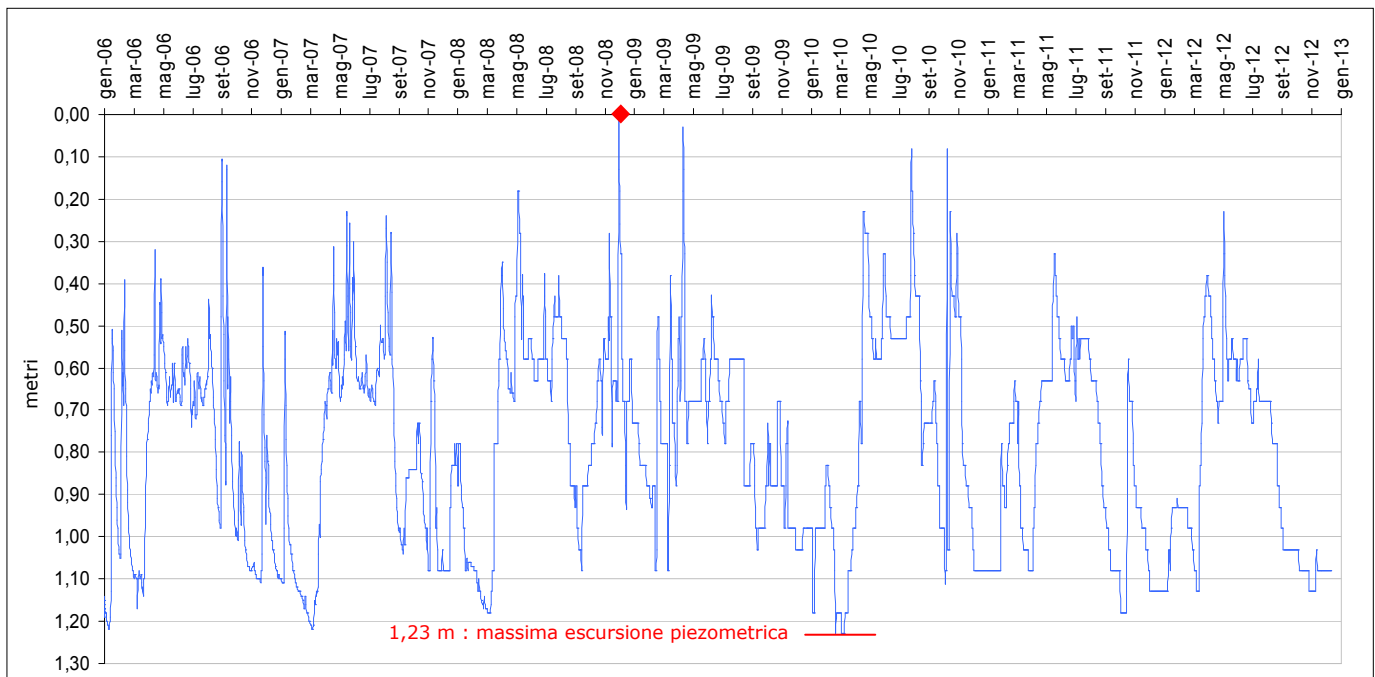
Fig. 9 – Andamento dell'escursione piezometrica nel periodo Gennaio 2006–Dicembre 2012 al piezometro AIOS installato in Comune di Fontanetto Po

Il grafico di figura 9 riporta in ordinata l'andamento piezometrico riferito alla minima profondità della falda nel periodo considerato, riscontrata nel dicembre 2008, a cui è stato convenzionalmente assegnato il valore di zero.

Tale valore di escursione totale (positiva e negativa) può essere ragionevolmente ricondotto ad un'oscillazione di circa 0,6 m rispetto alla quota piezometrica media della falda.

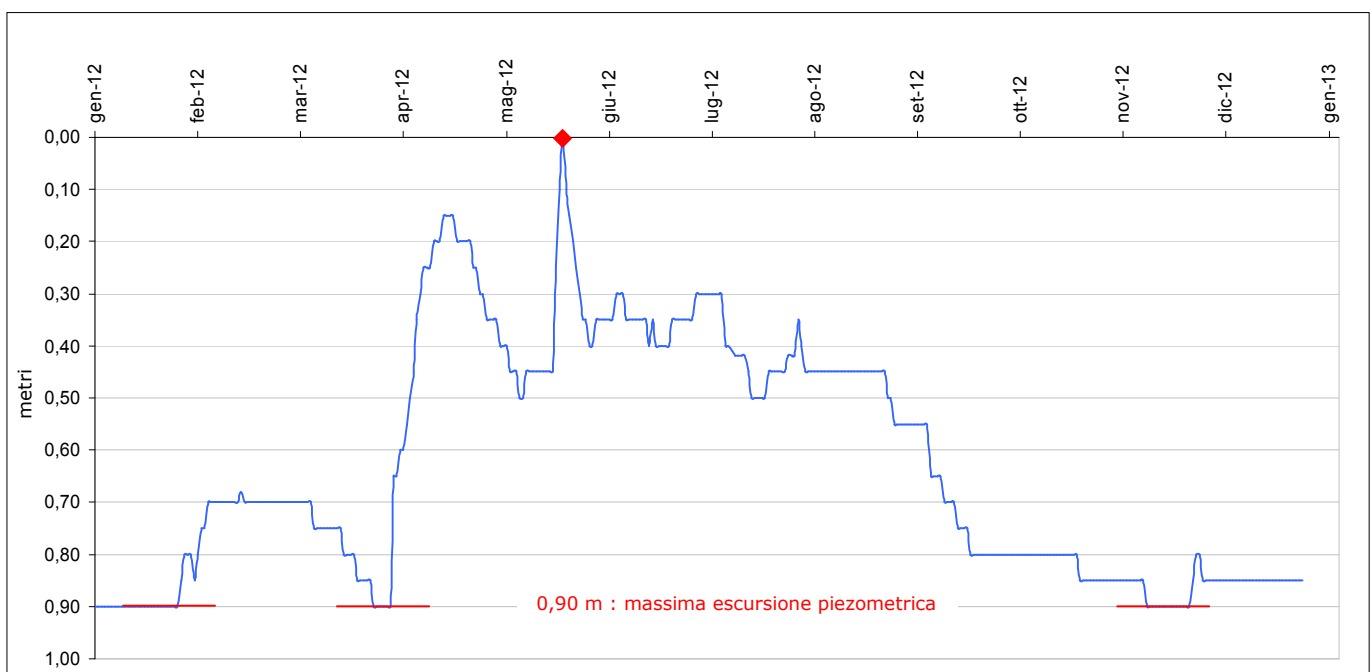
Fig. 10 – Andamento dell'escursione piezometrica nel periodo Gennaio 2012–Dicembre 2012 al piezometro AIOS installato in Comune di Fontanetto Po

Il grafico di figura 10 restringe l'esame dell'oscillazione piezometrica al periodo Gennaio-Dicembre 2012, ultima serie annuale al momento disponibile. Nell'anno si rileva un'escursione della falda pari a 0,9 m, con massimo positivo collocato circa alla metà del mese di maggio, e minimi distribuiti nel periodo invernale (novembre-marzo).

L'andamento piezometrico conferma l'influenza diretta delle pratiche irrigue risicole sul regime della falda. La rapida risalita che si rileva nel mese di aprile registra infatti le operazioni di adacquamento; analogamente, la progressiva depressione piezometrica nel periodo settembre-ottobre consegue allo svuotamento delle camere di risaia, che avviene alla fine di agosto.

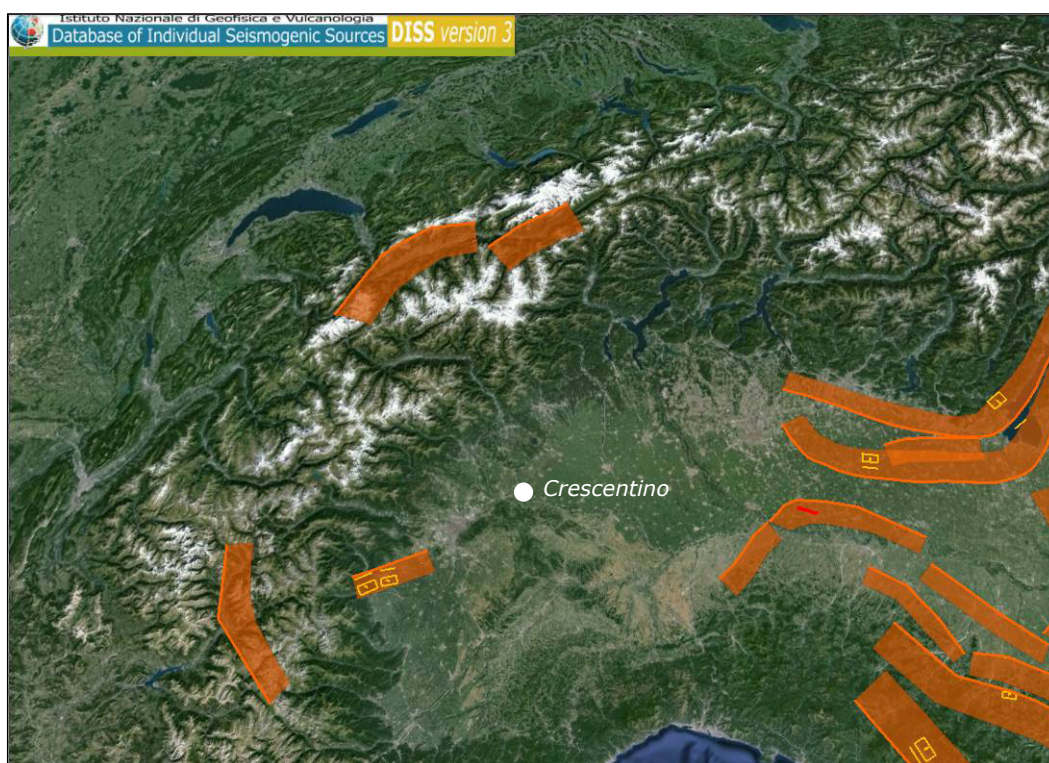
Fig.11 – La figura evidenzia le aree sismogenetiche (in arancio) e le sorgenti sismiche (in giallo).
(da: INGV - Database of Individual Seismogenic Sources -DISS 3.1.1)

Dalla documentazione DISS 3.1.1. (*Database of Individual Seismogenic Sources*) si rileva che in corrispondenza del territorio di Crescentino e dei settori limitrofi non è attualmente nota la presenza aree sismogenetiche (ossia caratterizzate dalla capacità di dare origine a terremoti), o di sorgenti focali singole (fig. 11).
